# FRATTURE PER FATICA IN COMPONENTI MECCANICI

Fratture per flessione e per torsione,  
anche in presenza di effetto intaglio

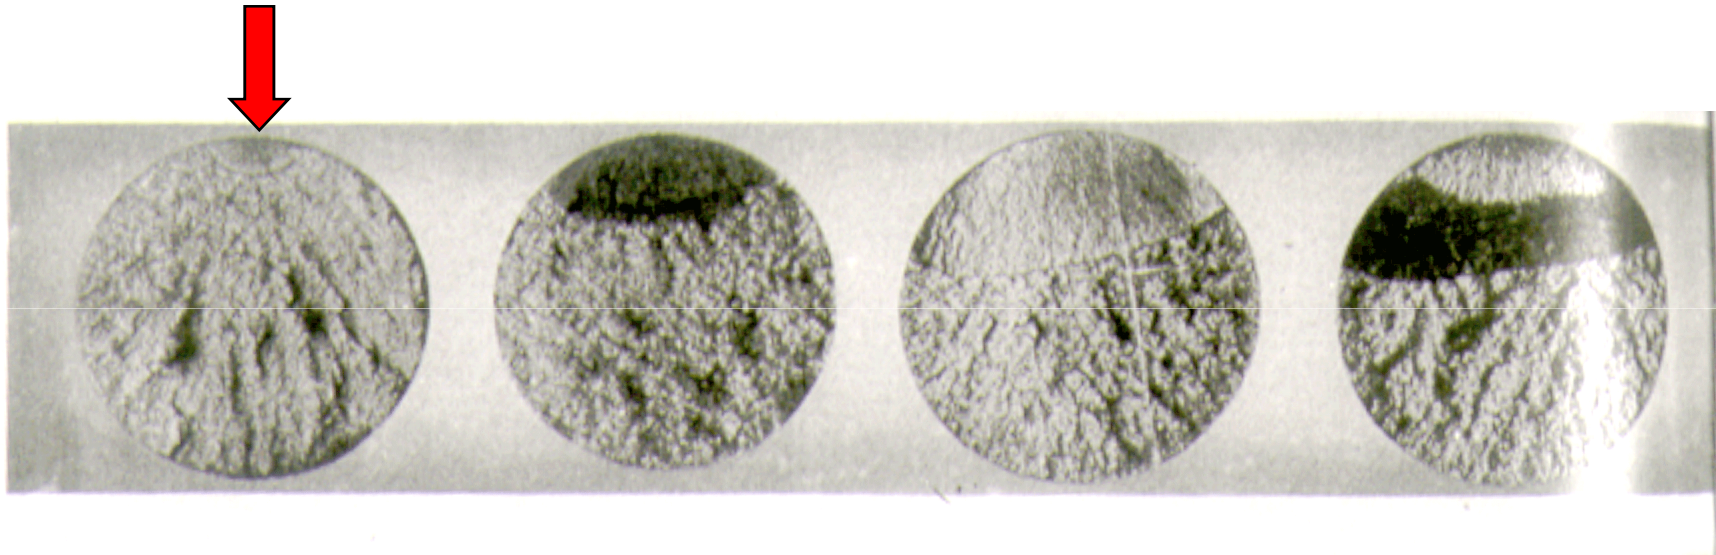
**Avanzamento di una rottura per fatica flessionale  
fino ad un diametro orizzontale**

Ovviamente sono quattro provini diversi

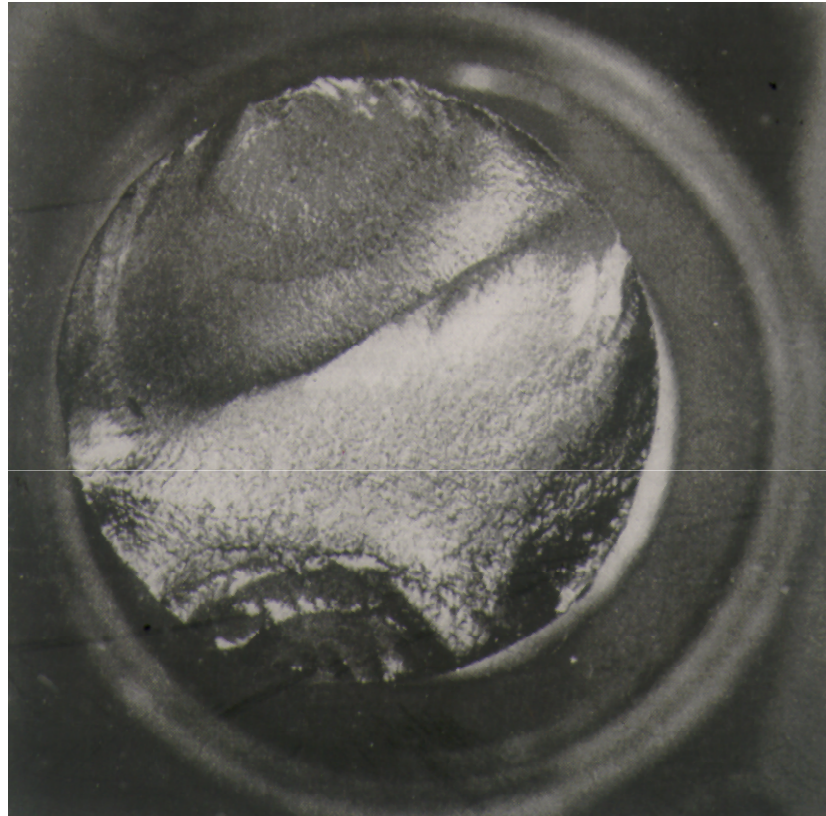
## Assale – Rottura Fragile

Si oppone alla figura precedente,  
dato che qui non si vede bene la propagazione della cricca e  
l'isola finale di cedimento per schianto

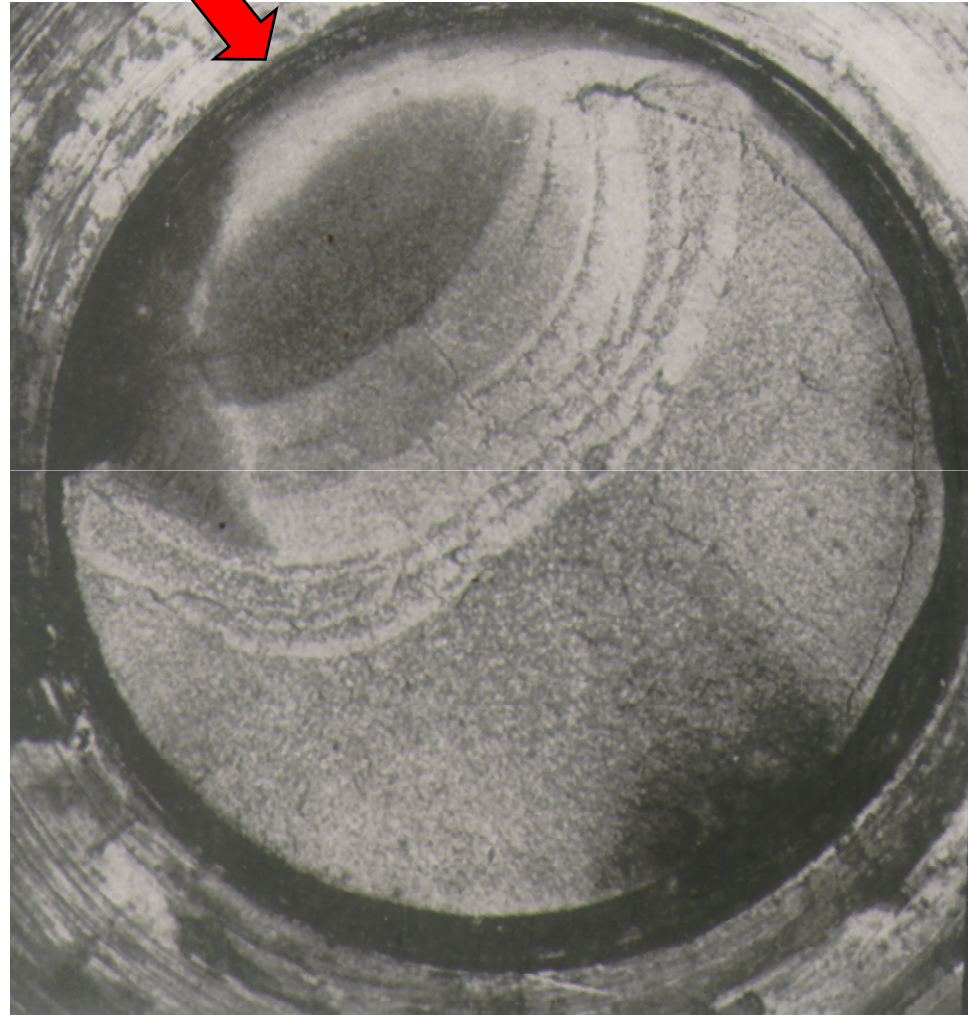
## Assale- Sviluppo del crack

L'avanzamento del crack nell'assale è abbastanza chiaro.

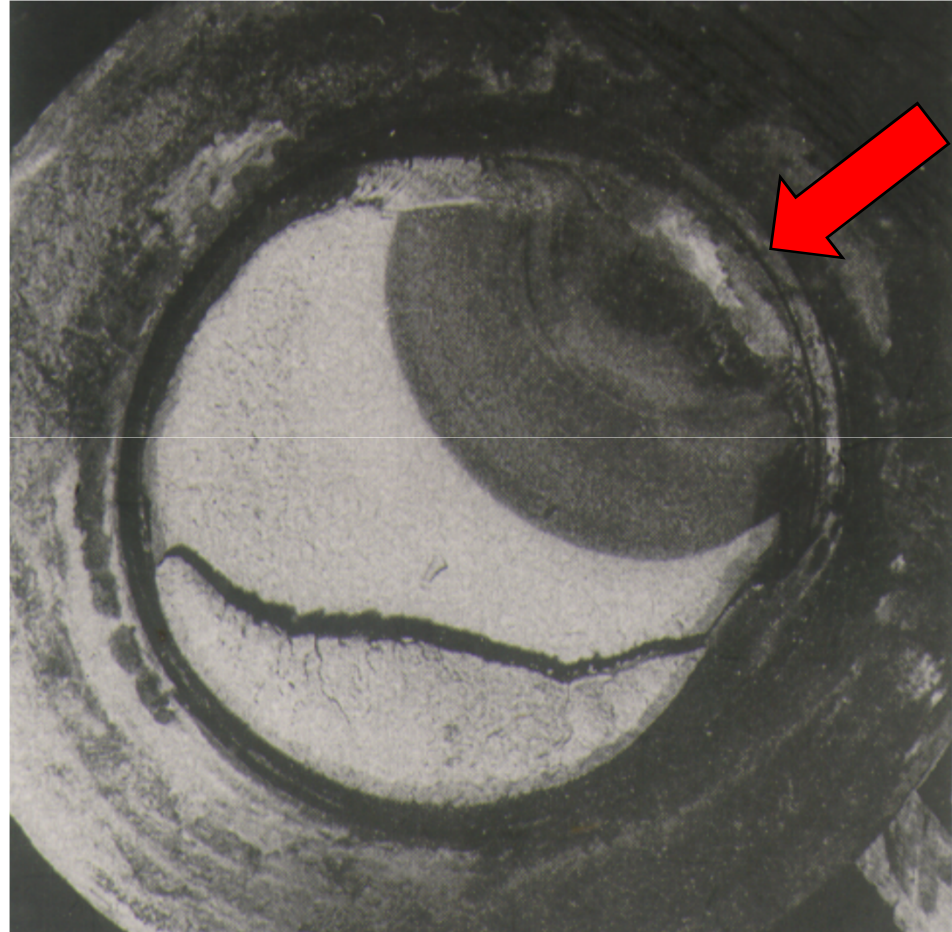
## **Rottura dovuta a sforzo normale in prossimità di uno spallamento in una barra per pressa da stampa**

Le rotture per fatica a sforzo normale non sono molto studiate. Per questo manca una tabella simile a quelle precedenti per flessione e torsione.

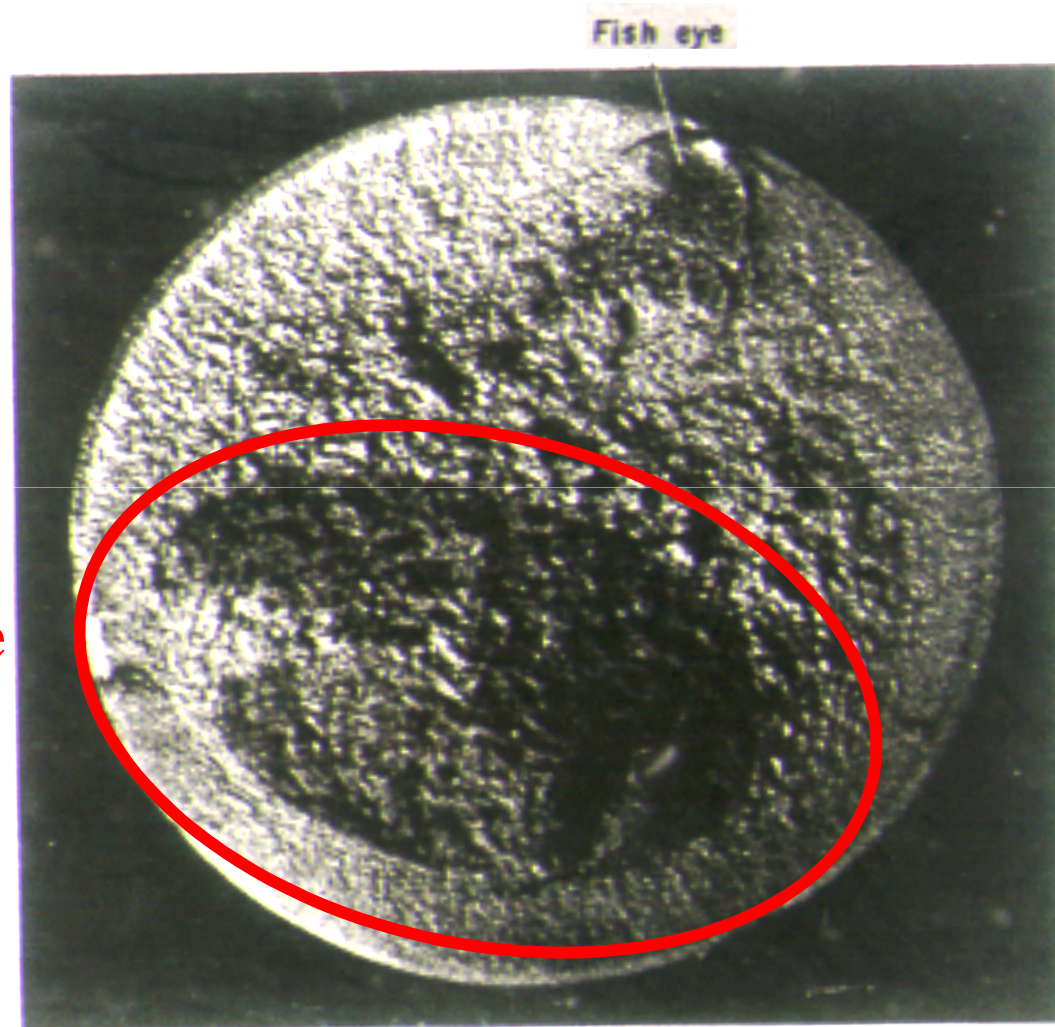
**Innesco di fatica sotto la superficie, dovuta a trattamenti termici.**

**Si nota la zona centrale di cedimento finale di schianto**

**Isola centrale**

Gli inneschi sottosuperficiali sono rari. Isola finale centrale di rottura per schianto.

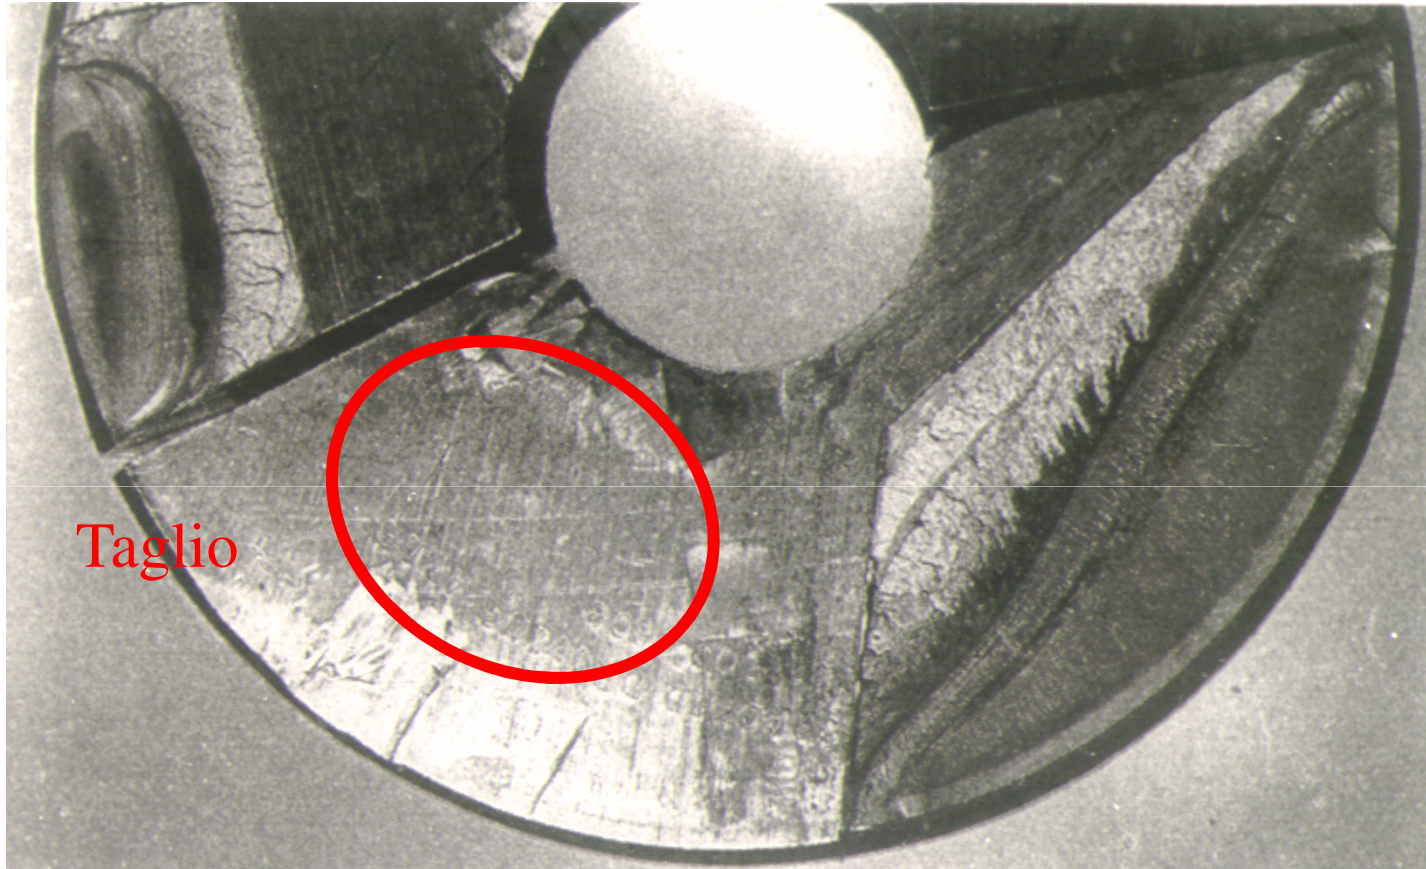
## Assale di locomotiva: più inneschi

Situazione complessa e confusa: l'assale è stato tagliato per visualizzare i crack.

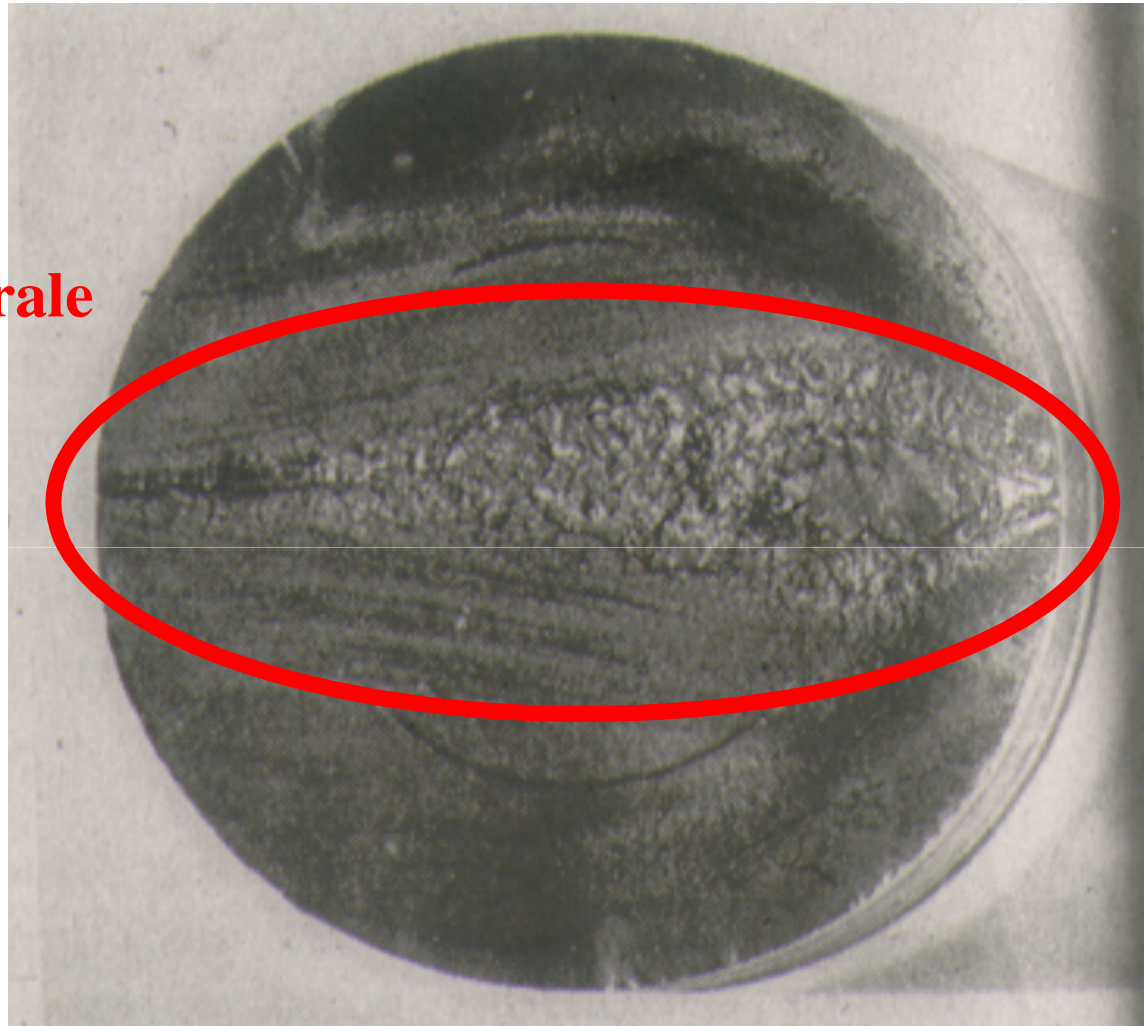
## Fatica per momento flettente con carico rotante in un perno

**Isola centrale**

Nonostante la flessione sia rotante, l'isola centrale di cedimento per schianto raggiunge il bordo della sezione circolare. Si penserebbe ad una fatica flessionale non rotante.

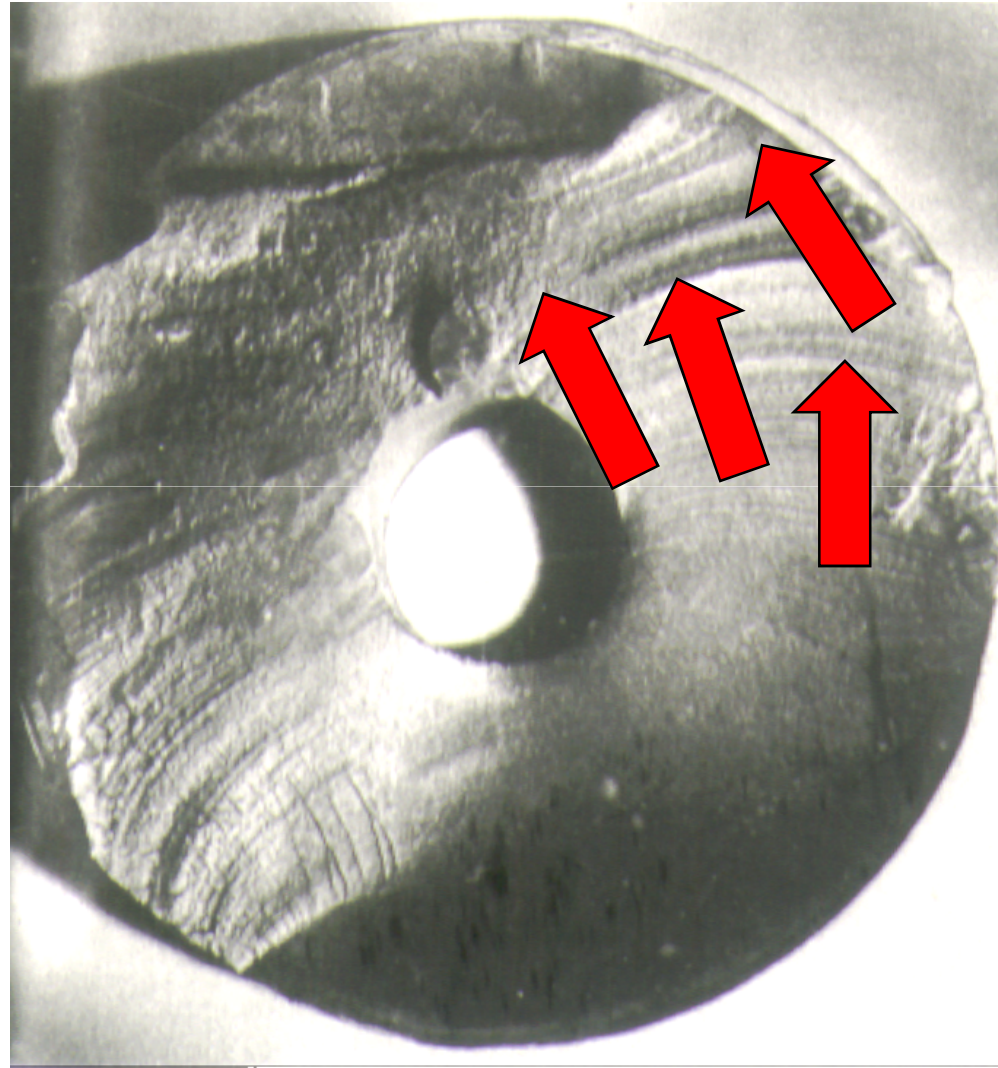
**Assale di locomotiva: arresto e ripresa della frattura in seguito al variare del ciclo di fatica dei carichi applicati**

Linee di riposo o di spiaggia

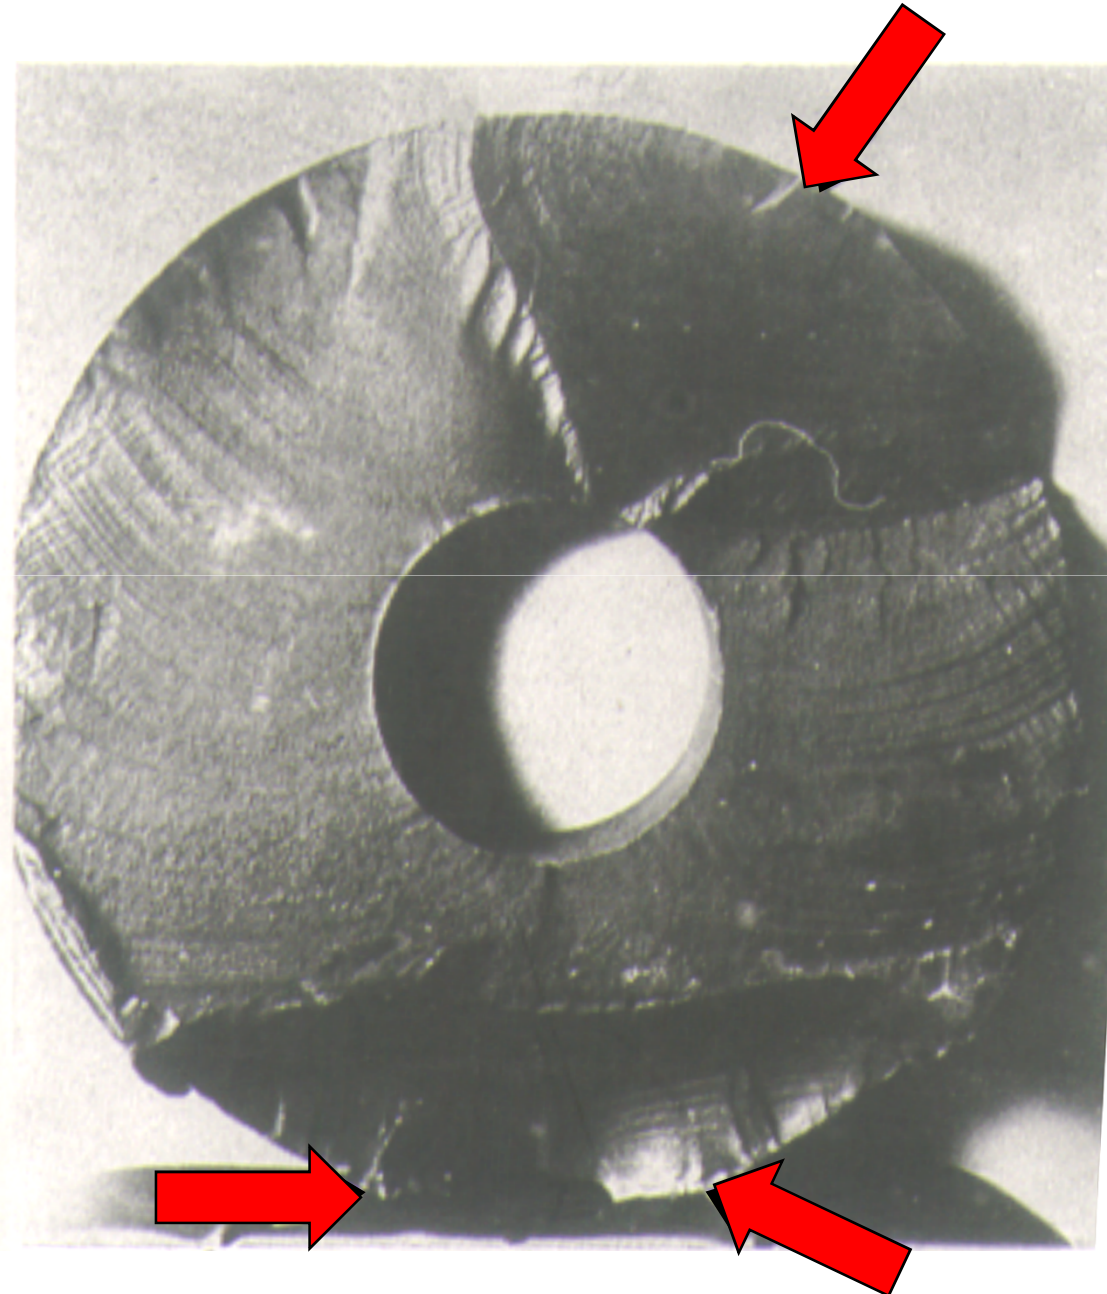
**Assale di locomotiva: 3 inneschi simultanei**

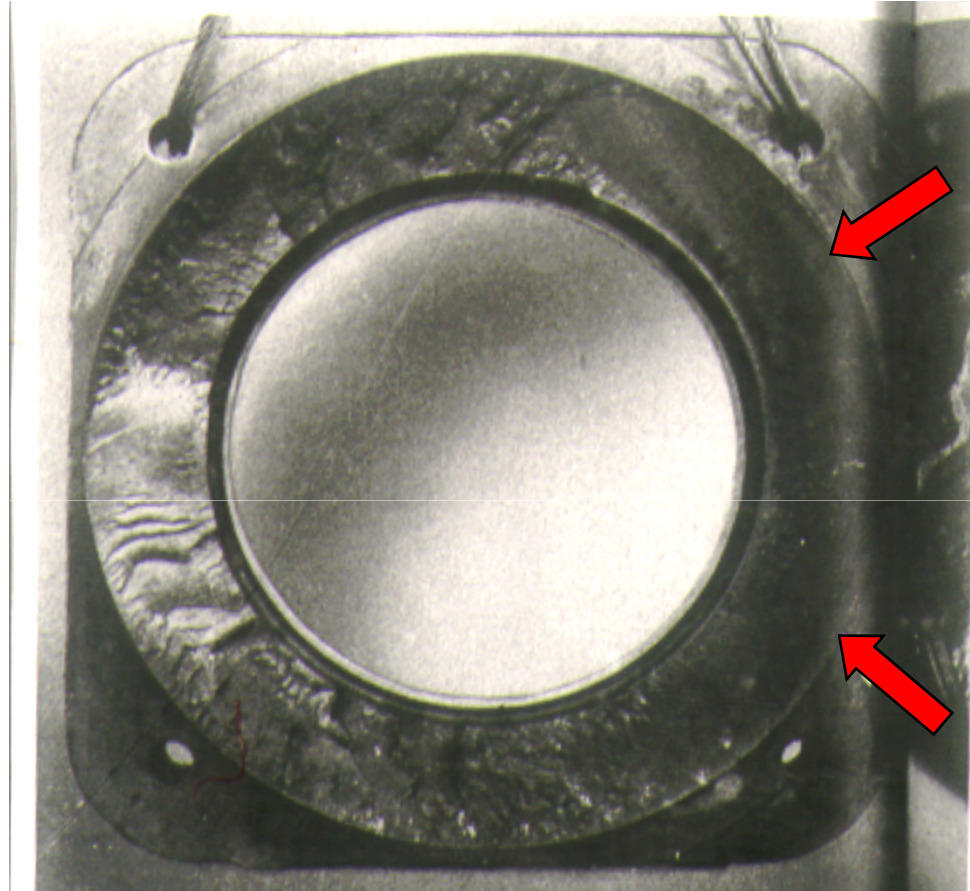
**Martinetto idraulico: raggio di raccordo tra mantello e flangia troppo piccolo. Due inneschi simultanei**

La causa della frattura va ricercata nelle tensioni flessionali (le frecce di innesco corrispondono a tensioni flessionali di trazione) e non in quelle dovute alla pressione interna (crack longitudinale) od allo sforzo normale (inneschi non da una sola parte).

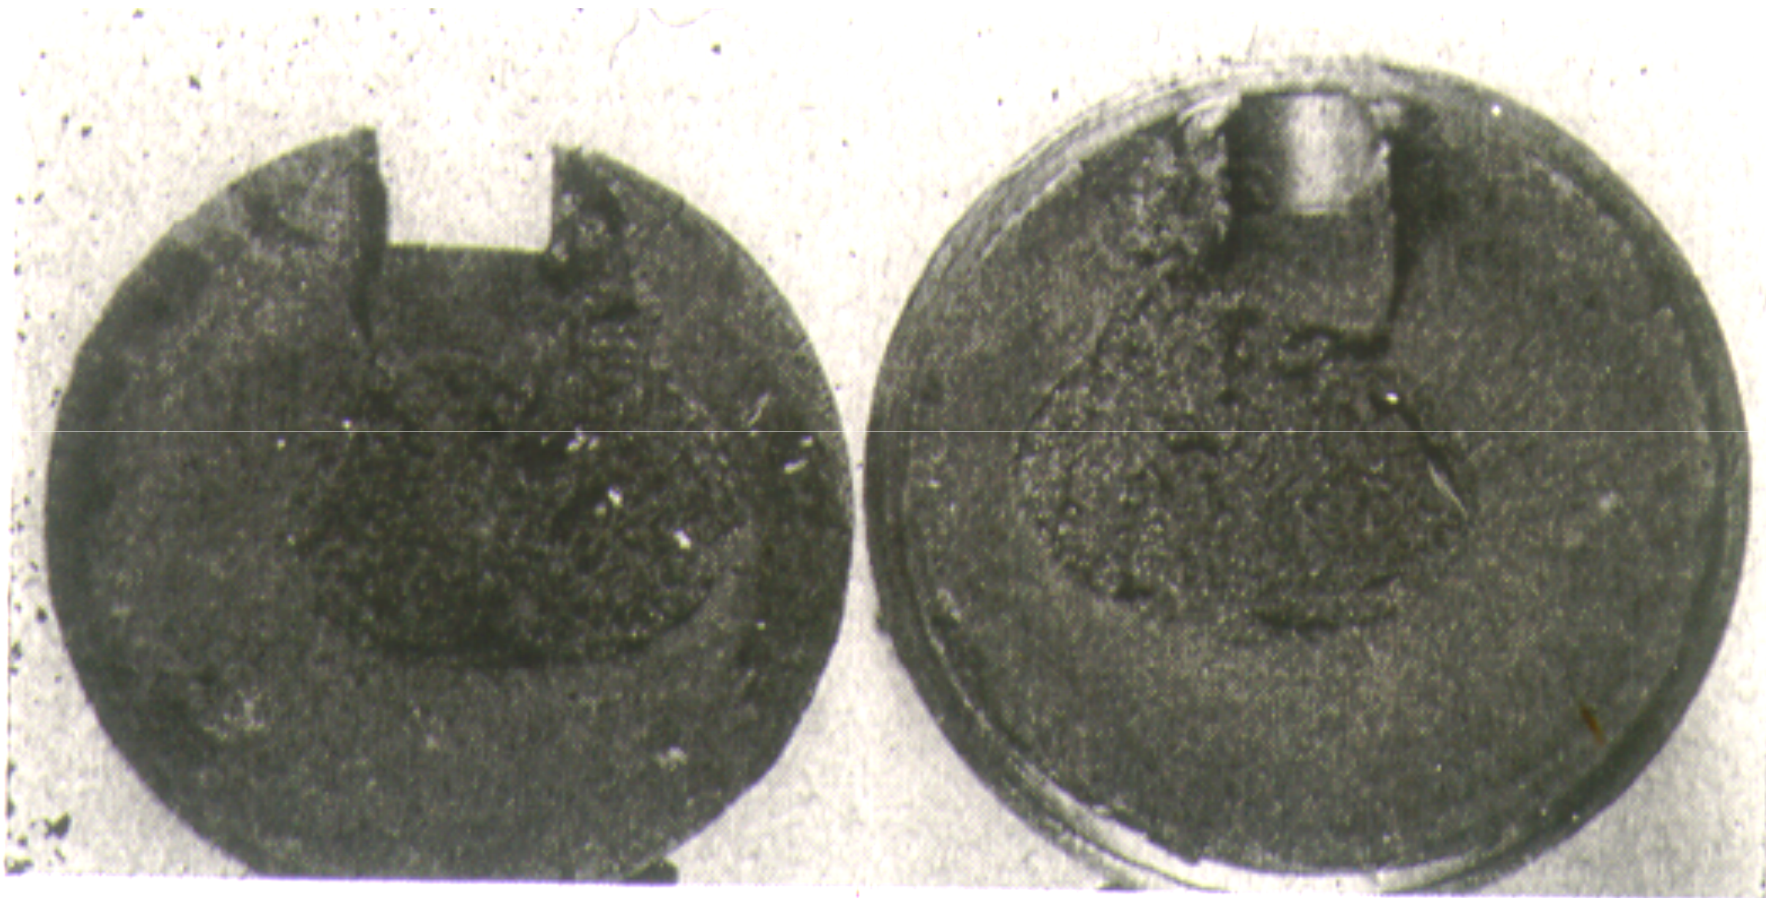
**Albero soggetto a momento flettente.  
Presenza contemporanea di cava per chiavetta e di spallamento.**

Errore progettuale, dato che l'effetto intaglio multiplo  
aumenta molto la concentrazione delle tensioni.

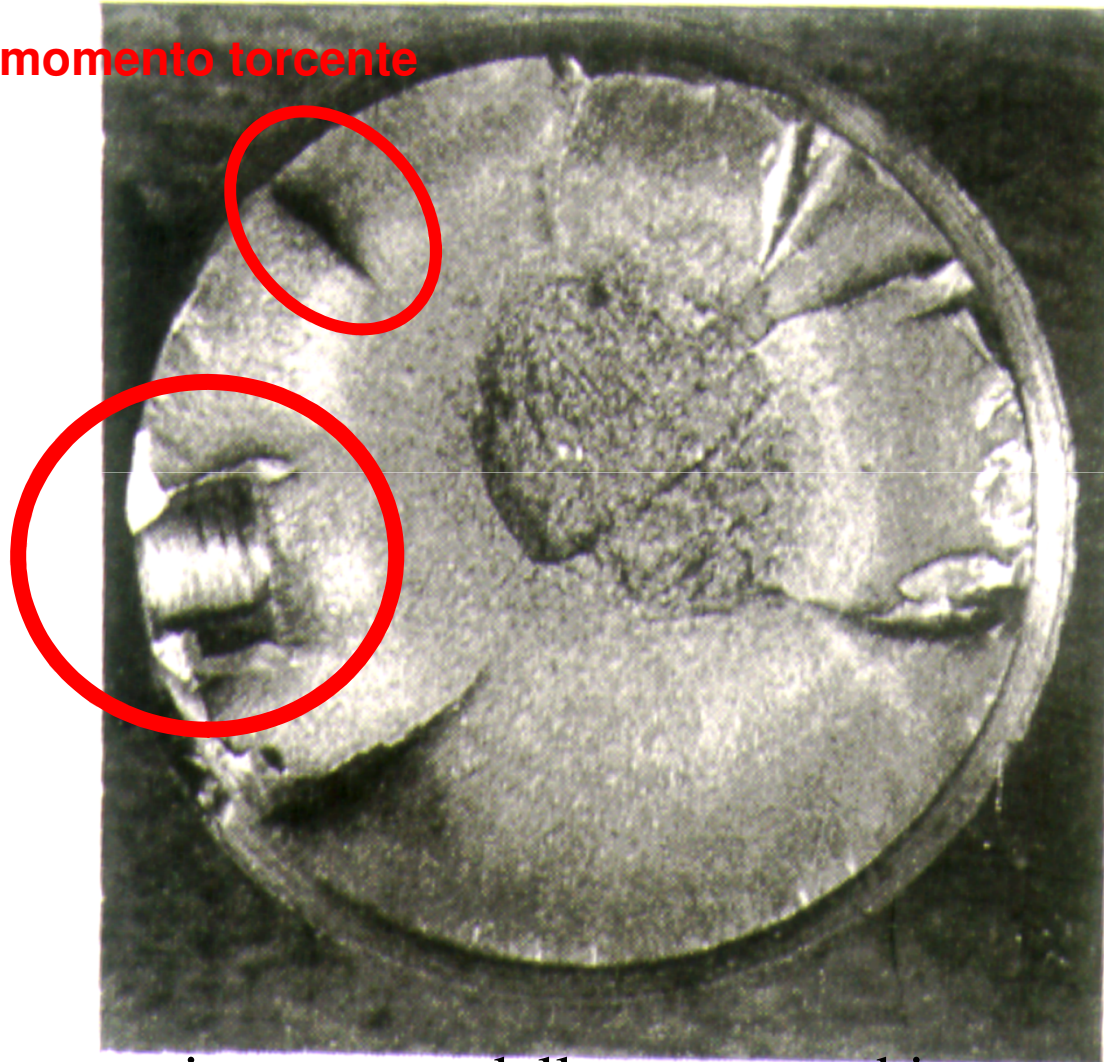
**Albero di una gru: rottura all'inizio della sede per chiavetta  
che termina contro uno spallamento**

**Gradino del momento torcente**

Rottura canonica causata dalla cava per chiavetta. Isola centrale,  
flessione e torsione

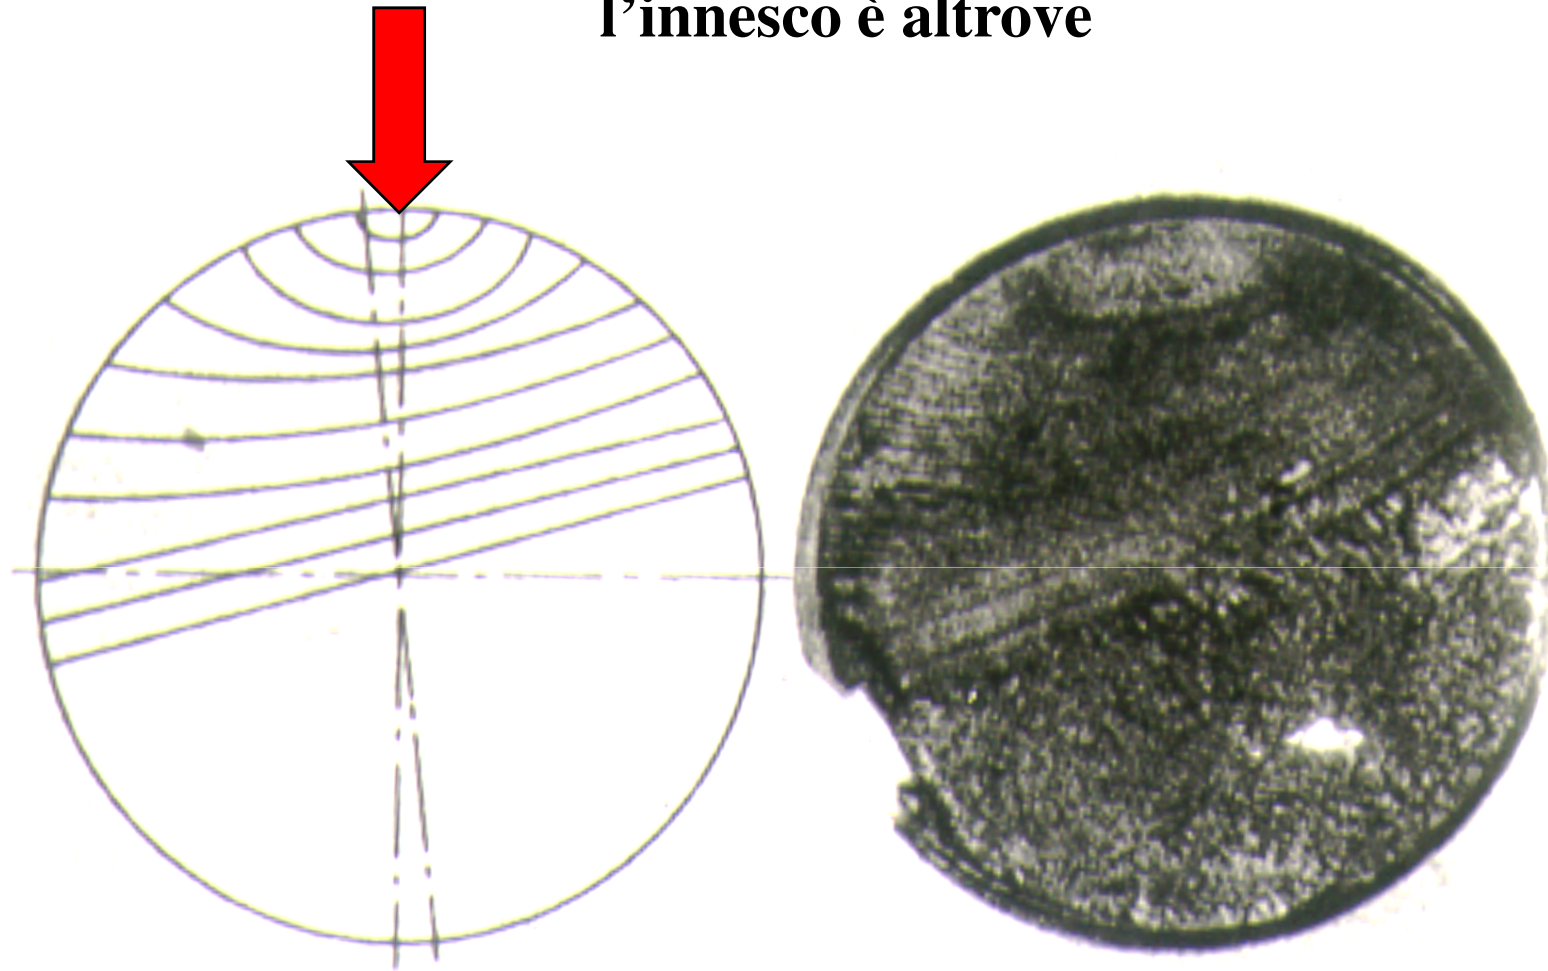
**Nonostante la presenza della cava per chiavetta,  
l'innesco è altrove**

E' un controcaso, dato che l'innesco della frattura dovrebbe avvenire in vicinanza della cava.

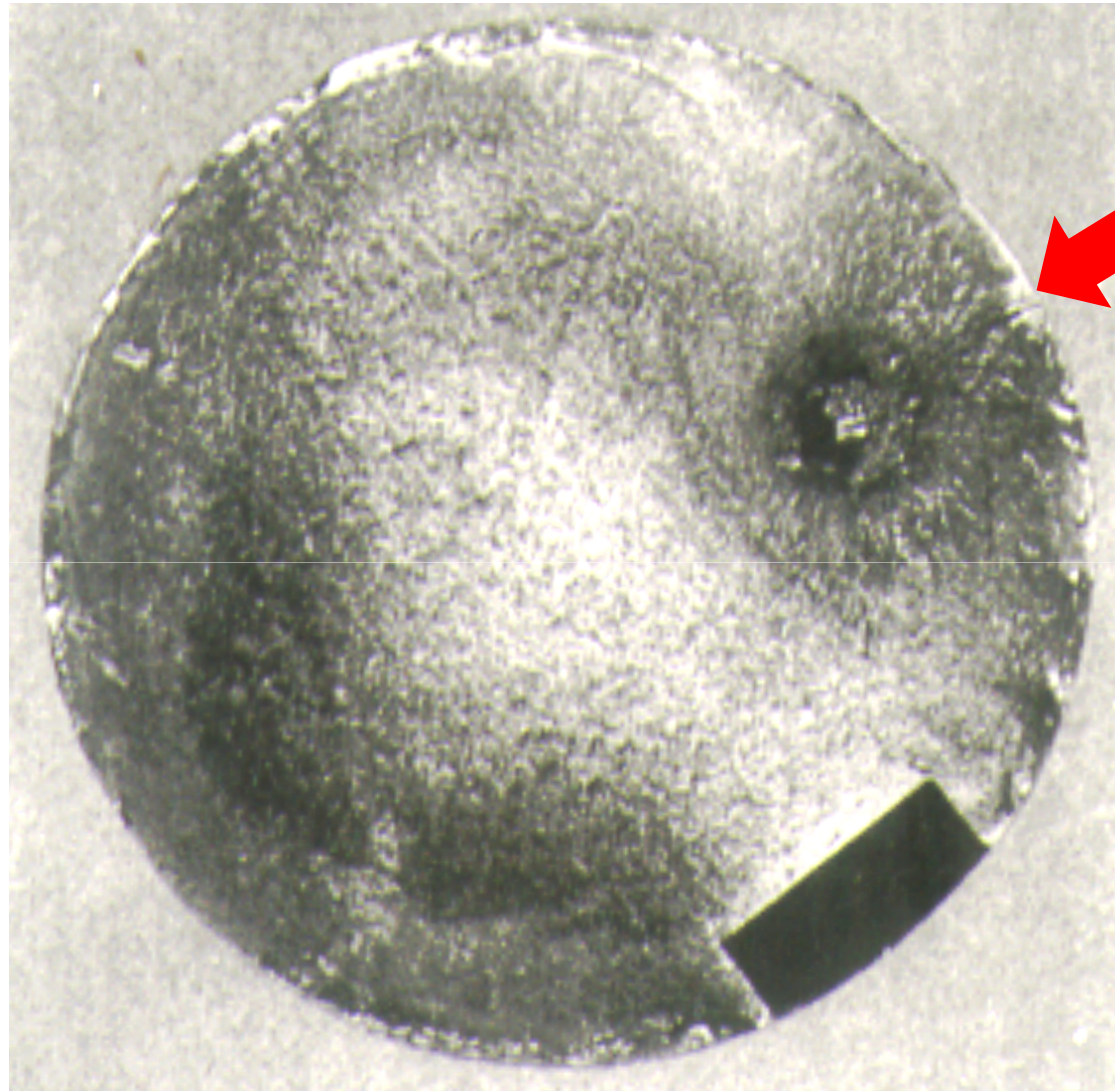
## Fatica con innesco segnato

Altro controcaso: nonostante la presenza della cava per chiavetta, l'innesco è altrove.

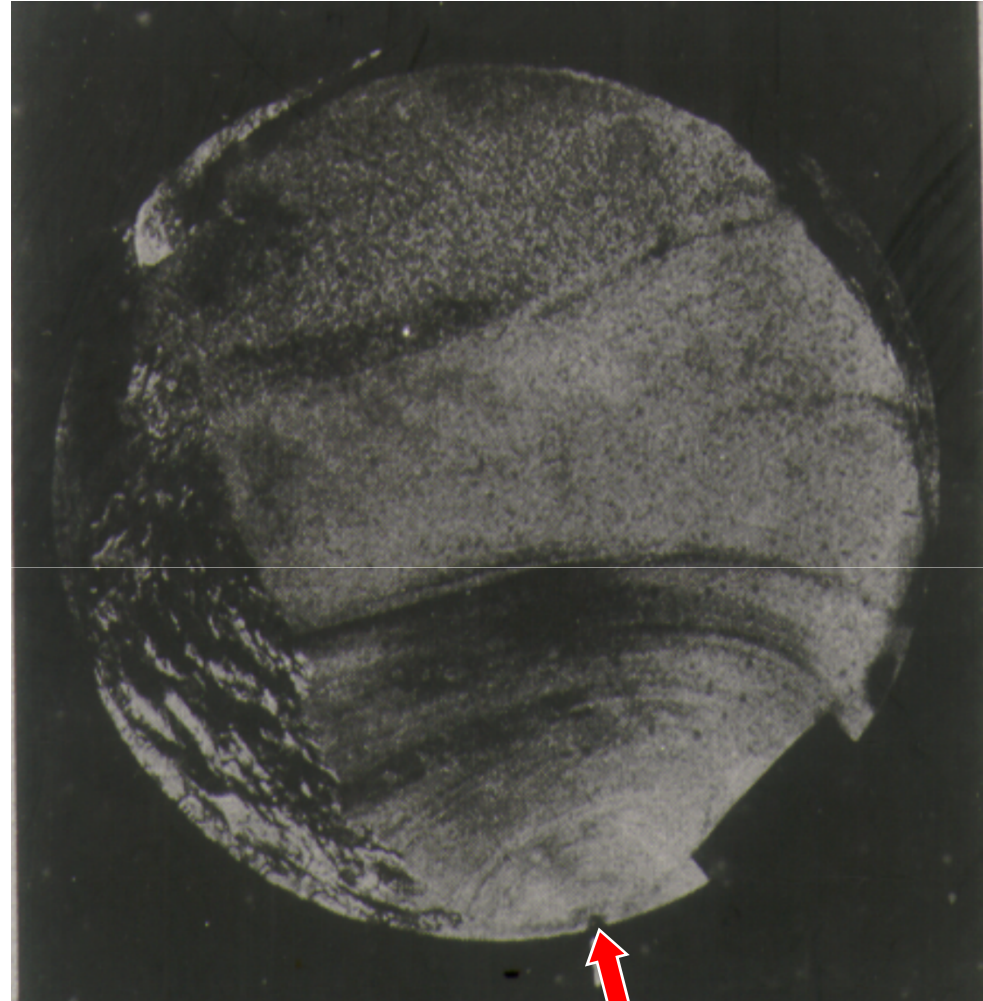
## Crack originato da un difetto superficiale

Altro controcaso: nonostante la presenza della cava per chiavetta, l'innescò è altrove

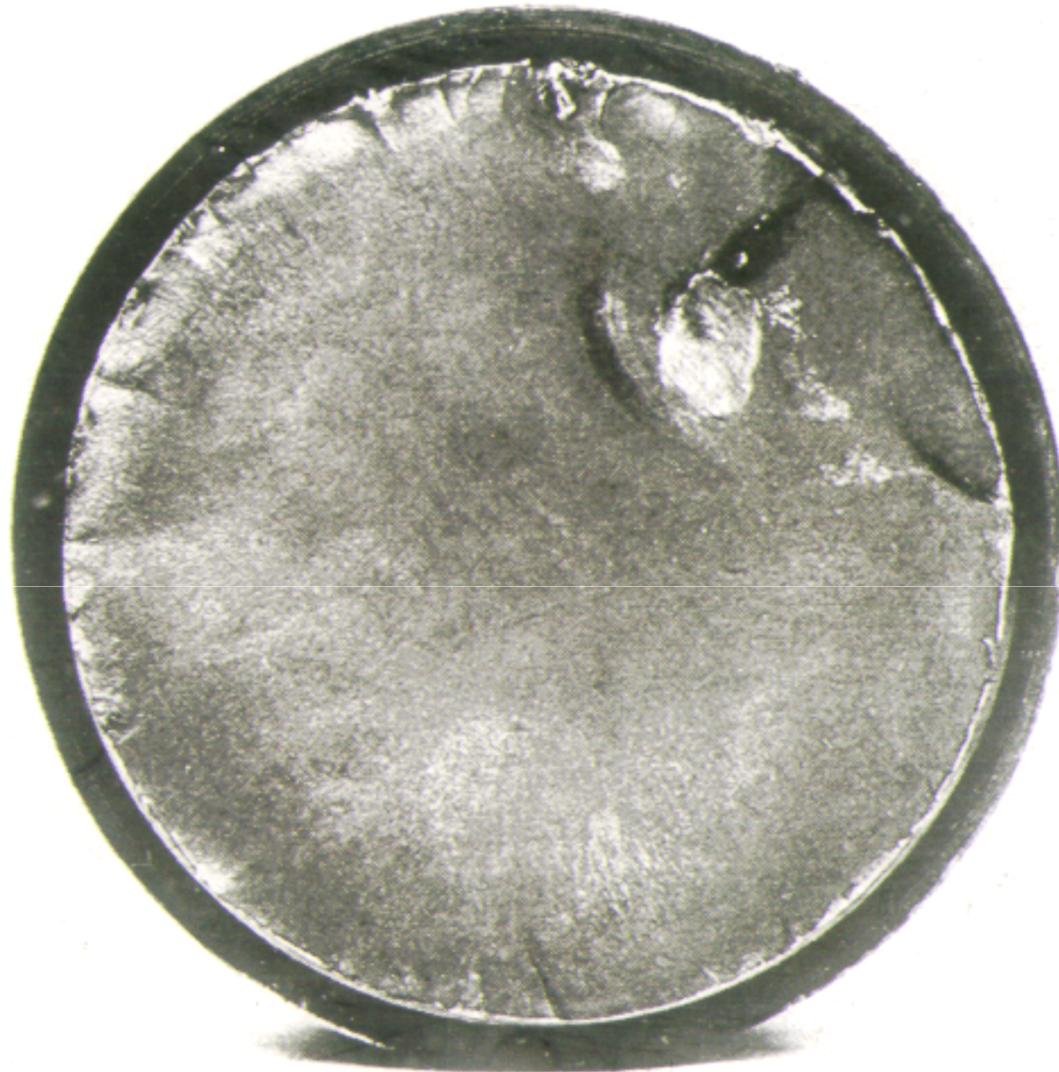
## **Albero di sega circolare: rottura vicino al raccordo di spallamento.**

Frattura in vicinanza dello spallamento. Flessione e torsione (?). La torsione non risulta evidente, ma il fatto che l'albero sia per sega circolare lo testimonia.

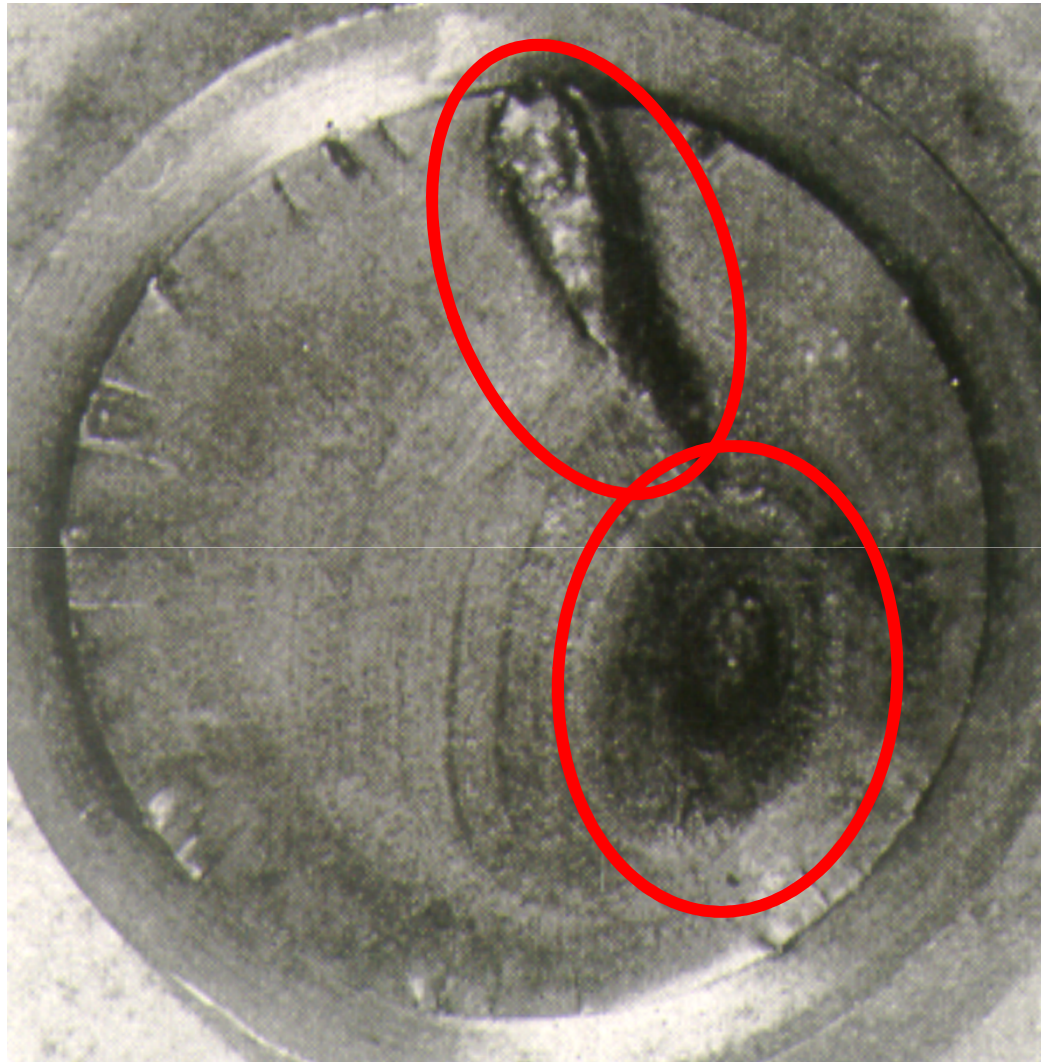
**Fatica flessionale con carico rotante: Frattura in vicinanza dello spallamento, zona finale di rottura fragile di schianto**

Isola finale di forma inconsueta: centrale con estensione fino al bordo della sezione.

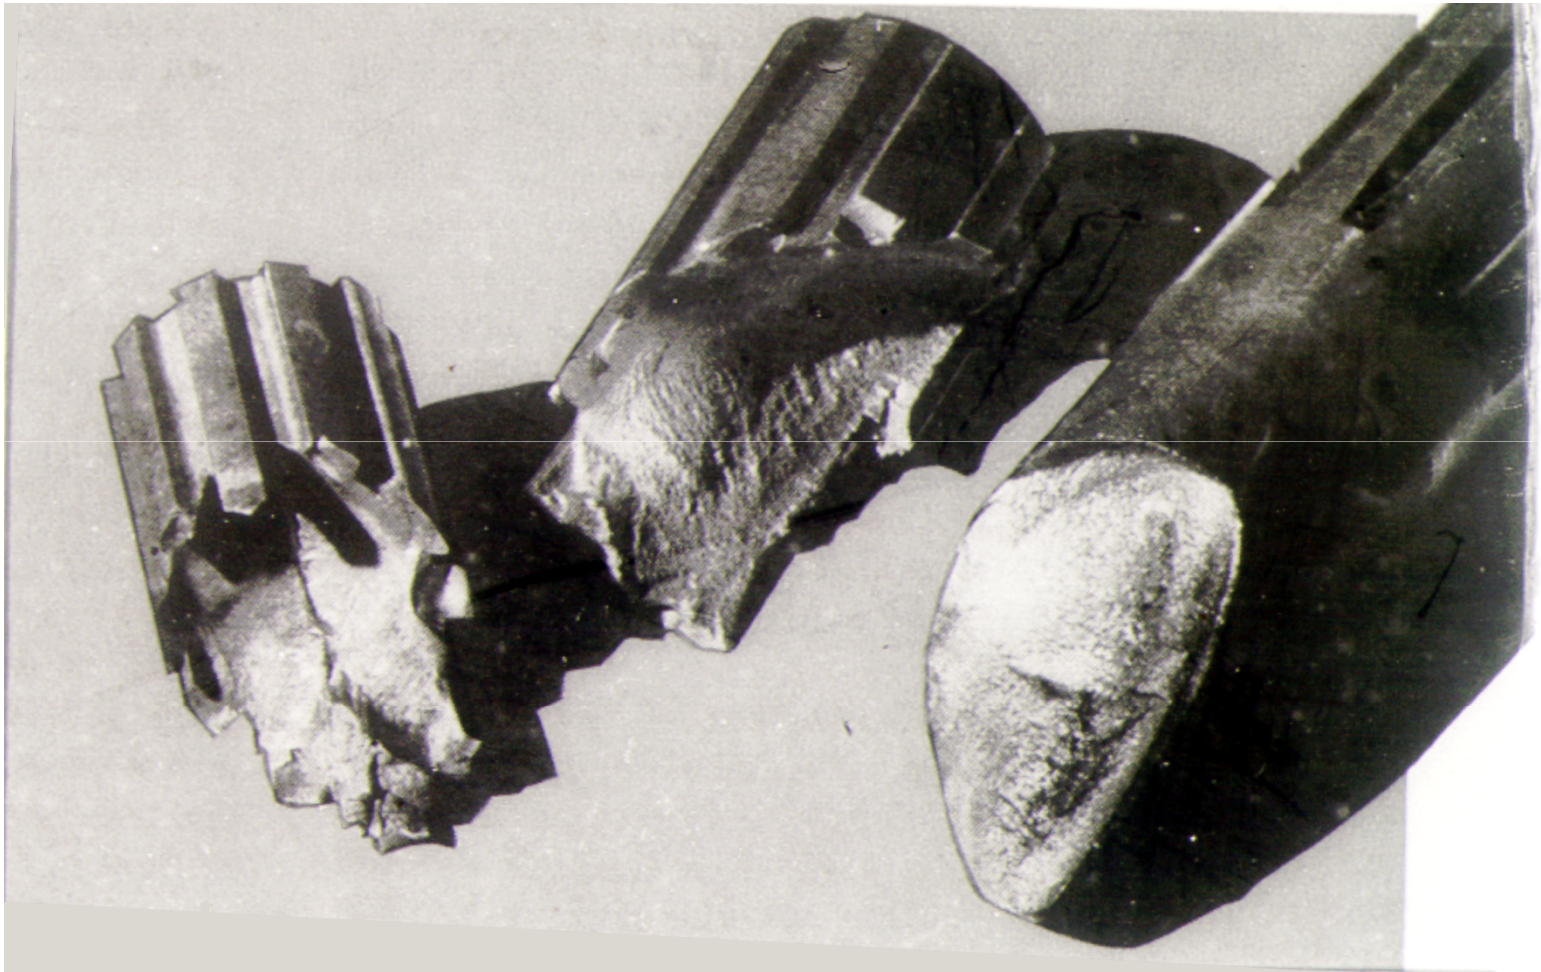
## Rotture per torsione di alberi scanalati

Rotture classiche torsionali a becco di flauto

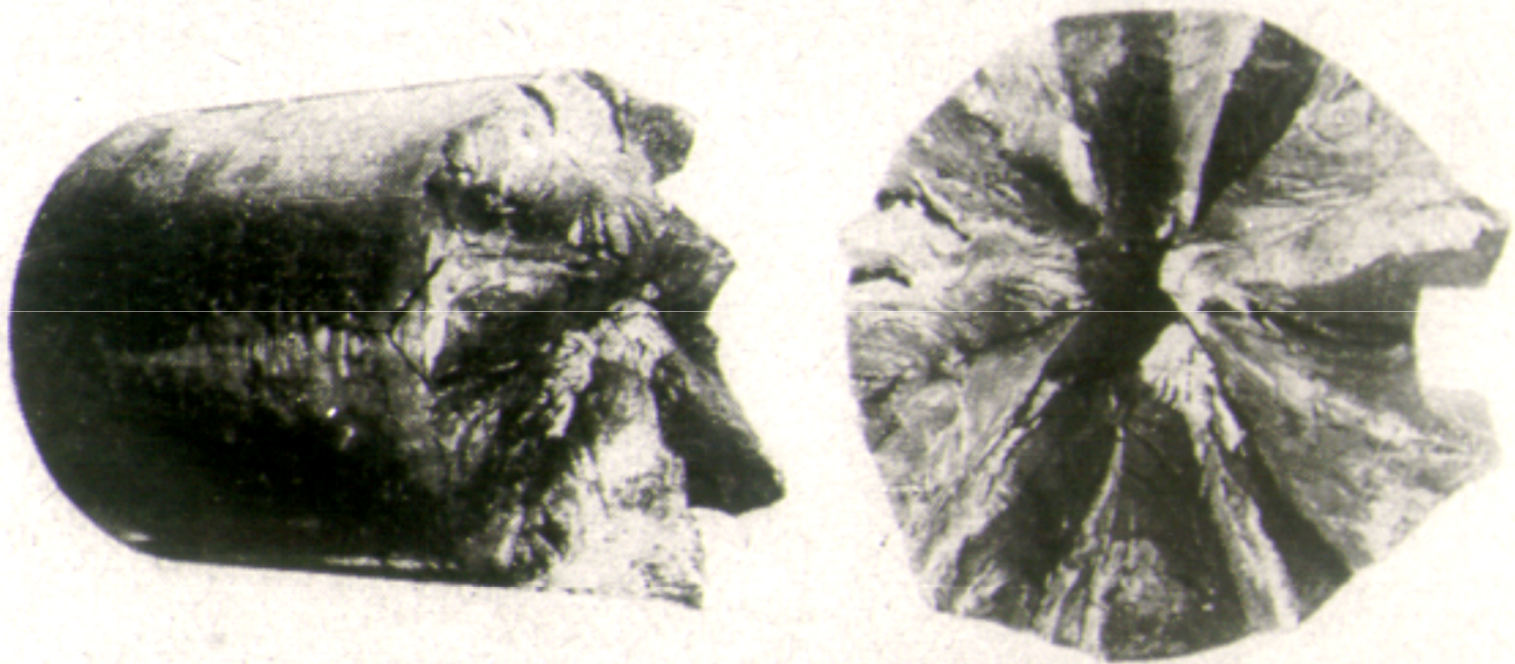
## **Rottura a stella dovuta a momento torcente**

Interpretabile come una frattura a becco di flauto multipla
