# FRATTURE PER FATICA IN COMPONENTI MECCANICI

Fratture per flessione e per torsione,  
anche in presenza di effetto intaglio

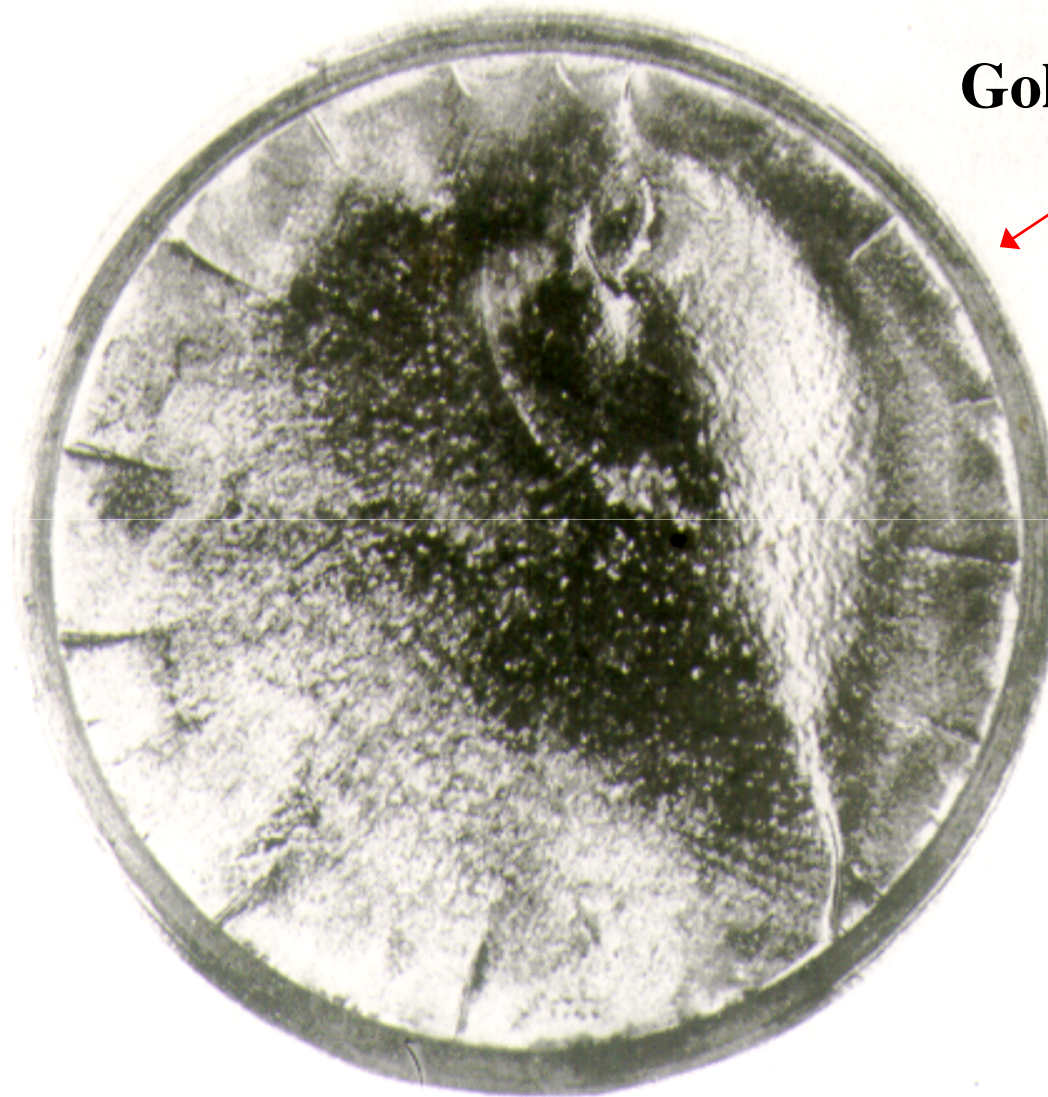
## Rottura al fondo gola per Seeger

Gola per Seeger

Cedimento flessotorsionale

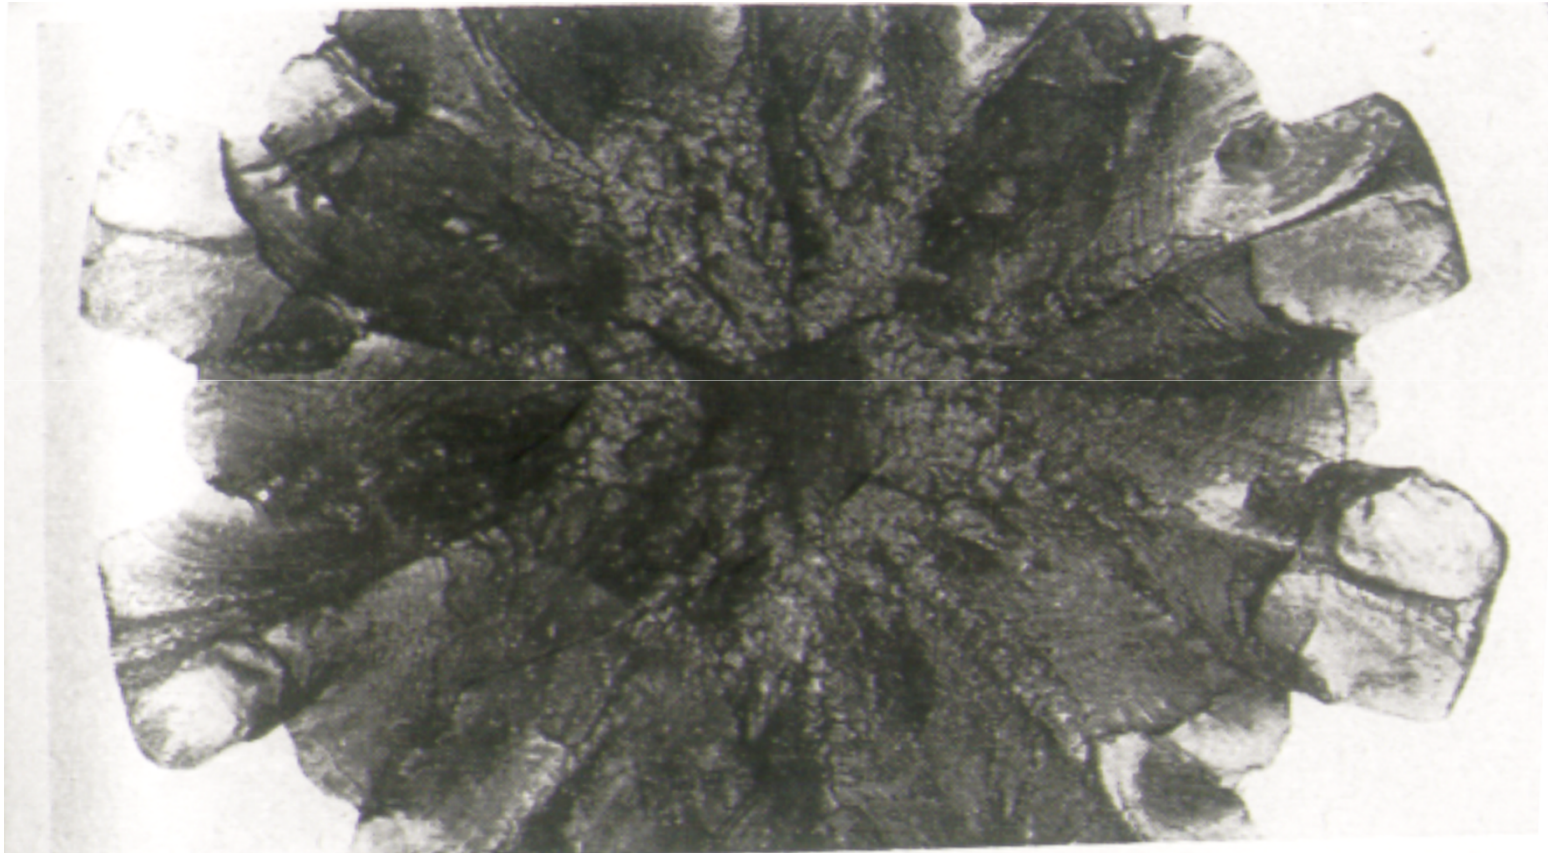
## **Albero scanalato: rottura a momento torcente**

Interpretabile come una frattura a becco di flauto multipla

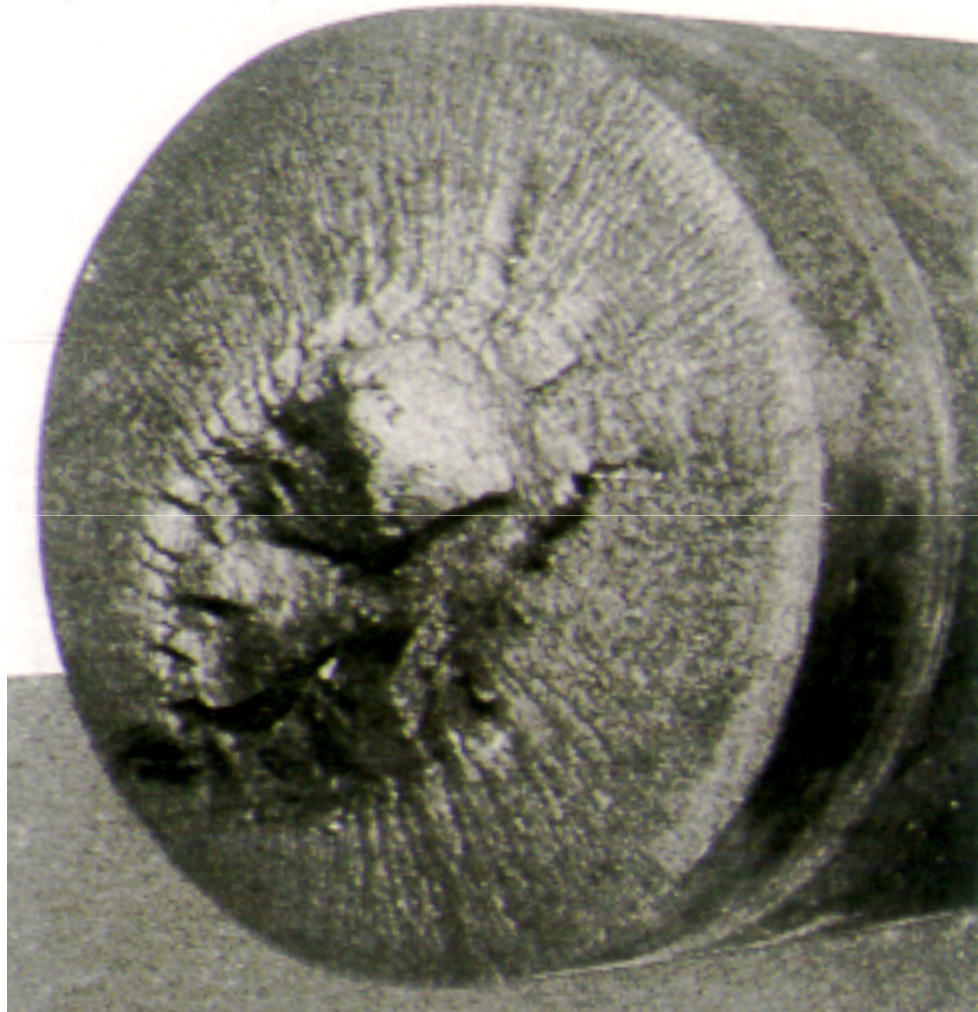
## Flessione rotante

La superficie di frattura per fatica non giace su di un piano, ma possiede una forma tipica dei materiali vetrosi (rottura a scodella).

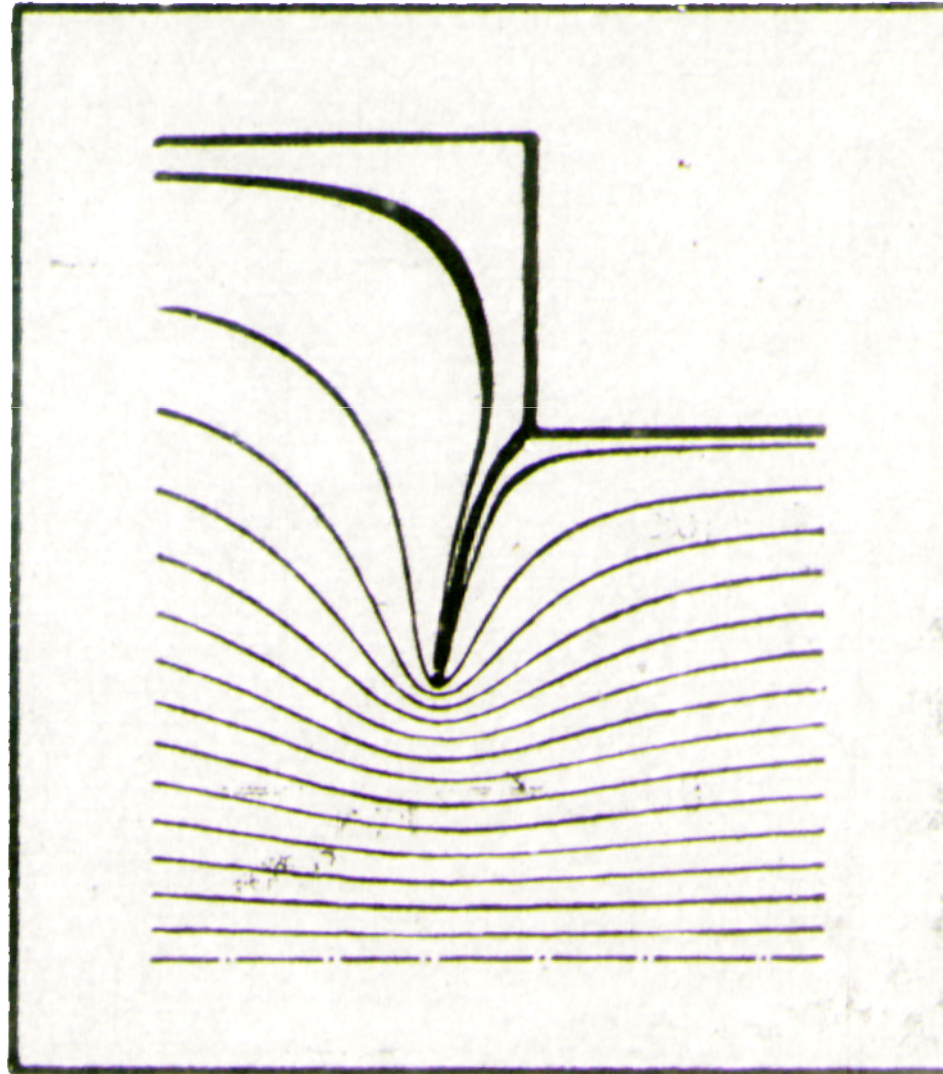
**Avanzamento cricca nel caso precedente:  
giustificazione della superficie di frattura a scodella**

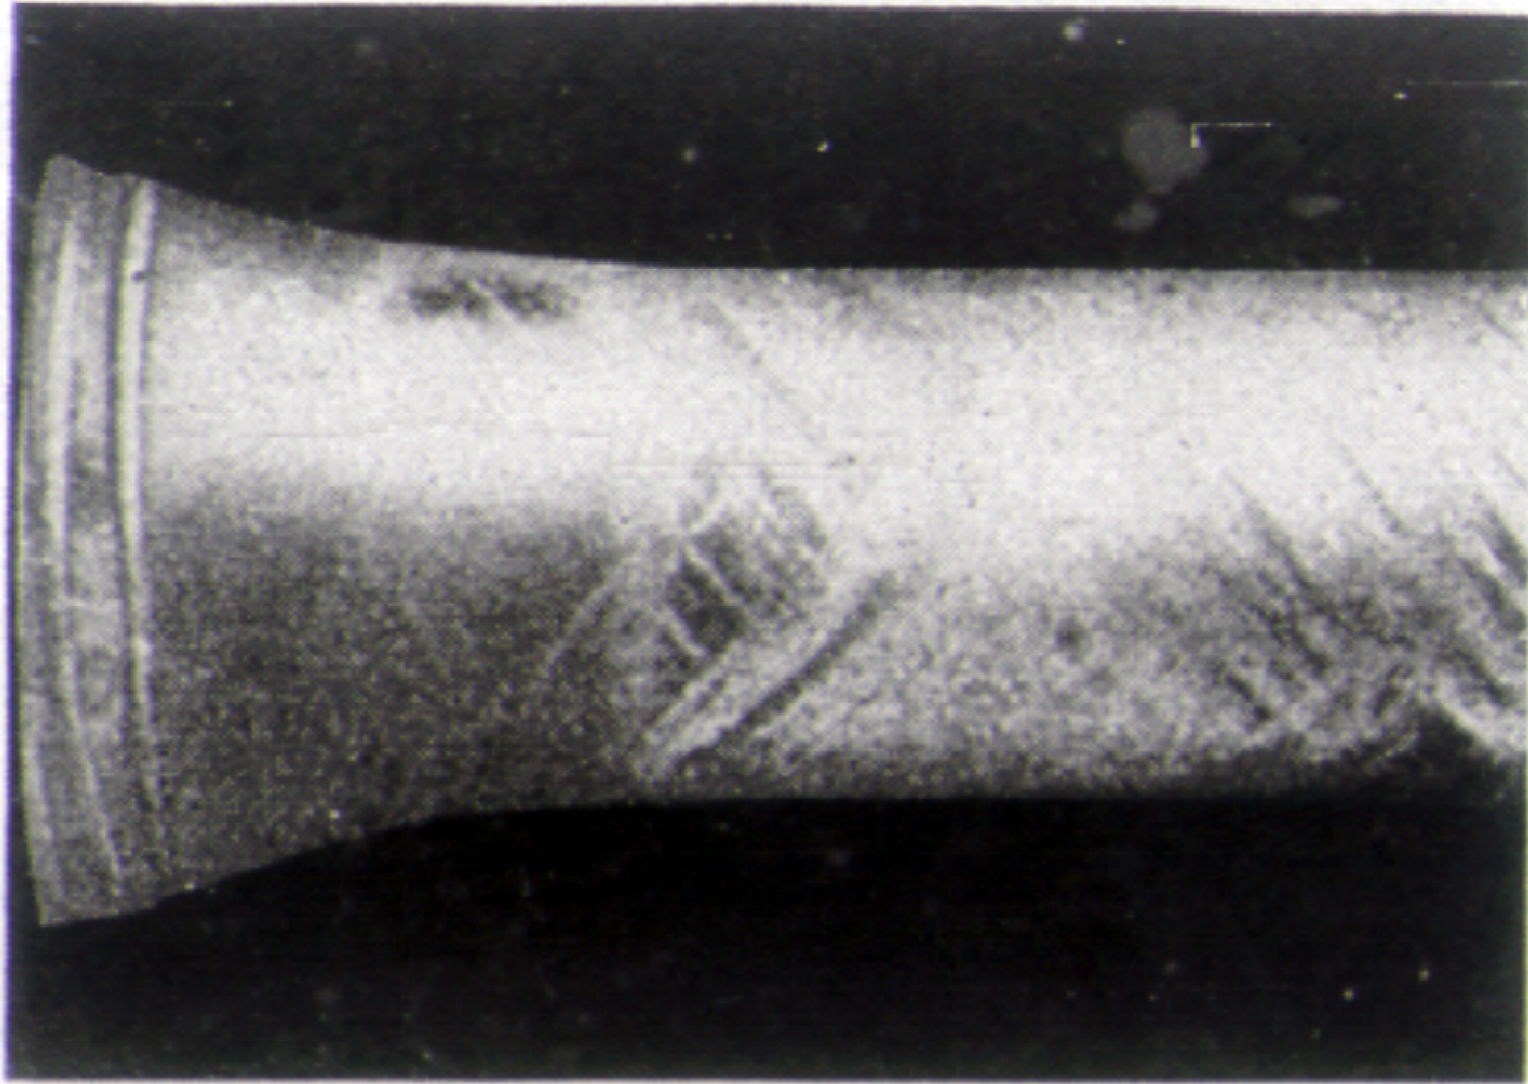
**A volte si notano in superficie linee di scorrimenti plastici  
( qui a 45° )**
